**Informe de seguimiento de las actuaciones forestales del proyecto
Life Tritó
D6.**

LIFE Tritó Montseny (LIFE15 NATO/SE/000757)

Authors: Jordi Vayreda, Lluís Comas, Carles Batlles (CREAF)

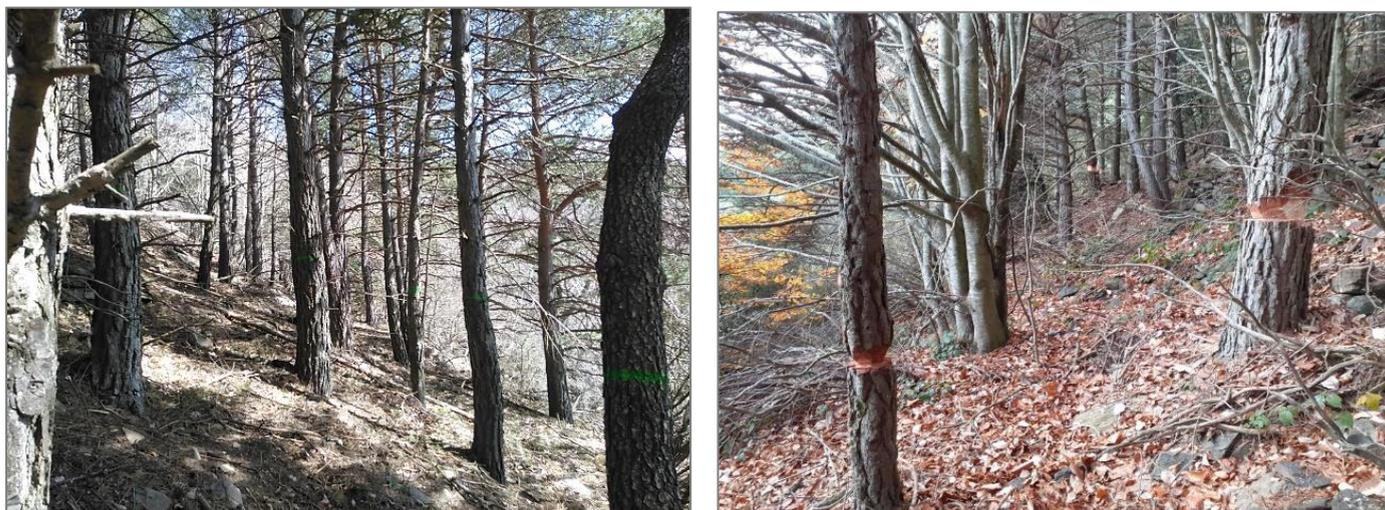
Figura 11. A la izquierda aspecto del rodal antes de las actuaciones y a la derecha detalle de algunos de los pinos anillados para la creación de madera muerta en pie. Imagen actuación cedida por el PN Montseny.

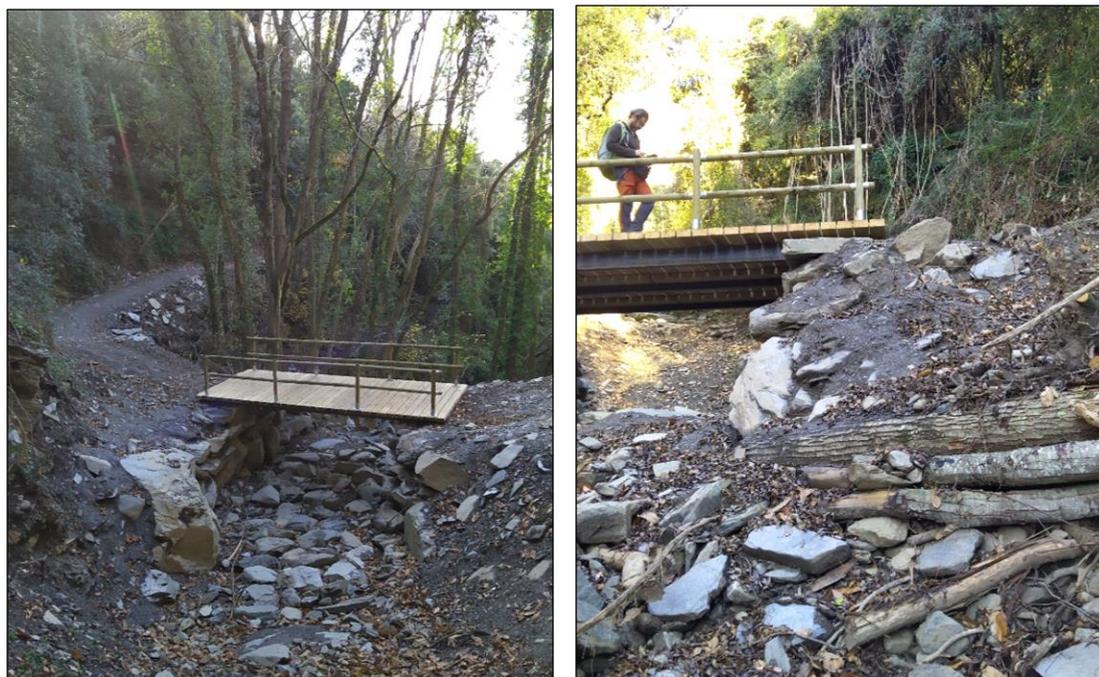
Figura 13. Imágenes del otoño de 2020. Vistas del puente y de la restauración de los cauces desde la parte superior del torrente y vistas en primer plano de los fascines en uno de los cauces aguas abajo pasado el puente.

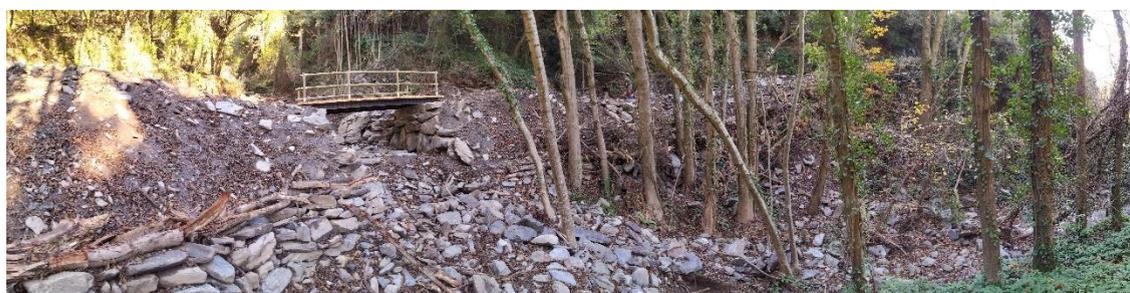
Figura 14. Vista general en otoño de 2020 del puente y de la restauración del cauce desde la parte baja del torrente.

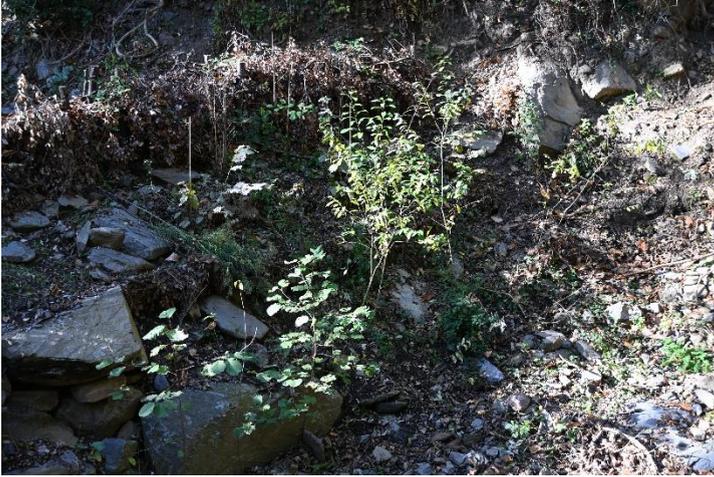
Figura 15. Detalle de las plántulas durante el muestreo de 2022 en una de las fajinas restauradas.

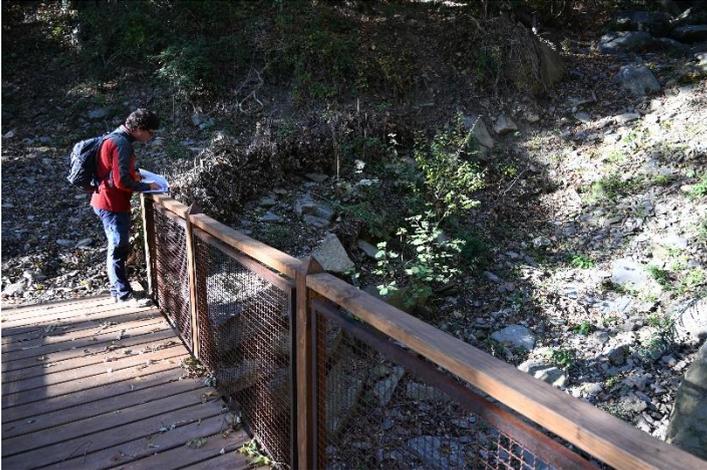
Figura 16. Vista general desde el puente de una de las fajinas con las plántulas.

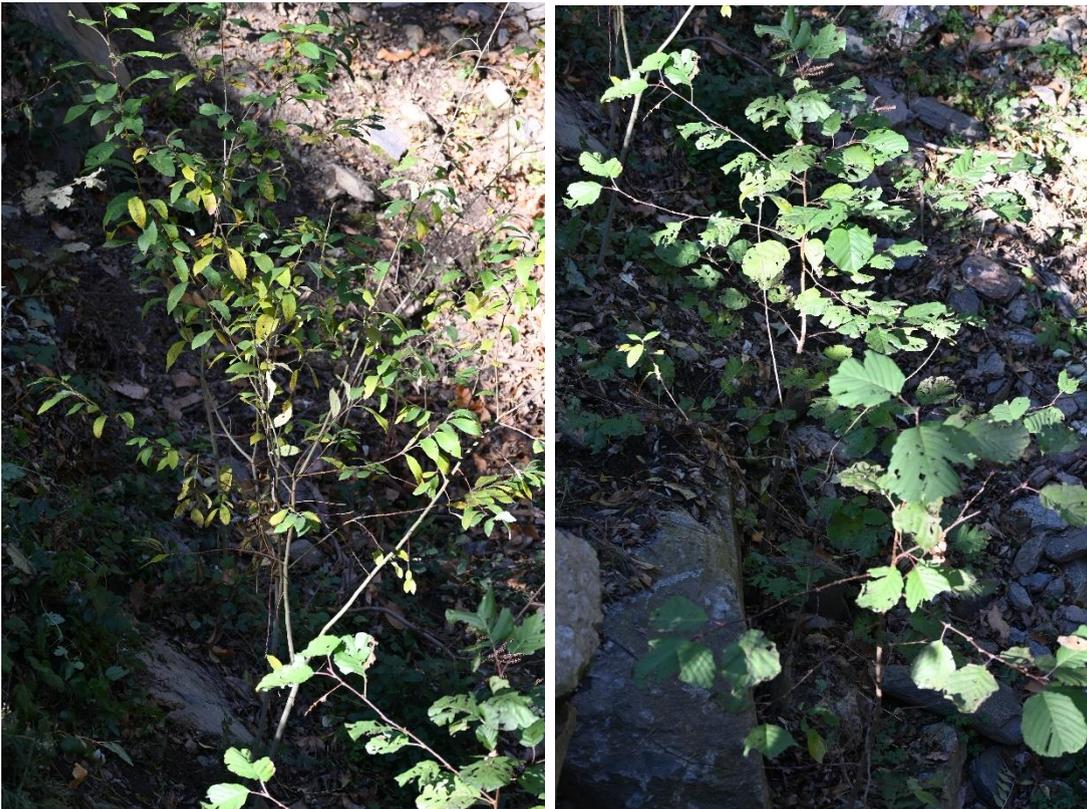
Figura 17. Detalle de las plántulas contabilizadas. Izquierda, sauce cabruno (*Salix caprea*), derecha, avellanos (*Corylus avellana*).

Es de esperar que las plántulas vayan creciendo y recubriendo las zonas de actuación a ambos lados del cauce protegiendo rápidamente el suelo. En caso de que dos años más tarde se detecte una elevada mortalidad se pueden hacer nuevas plantaciones con especies arbóreas tolerantes a la sombra dado que la cubierta arbórea es elevada.

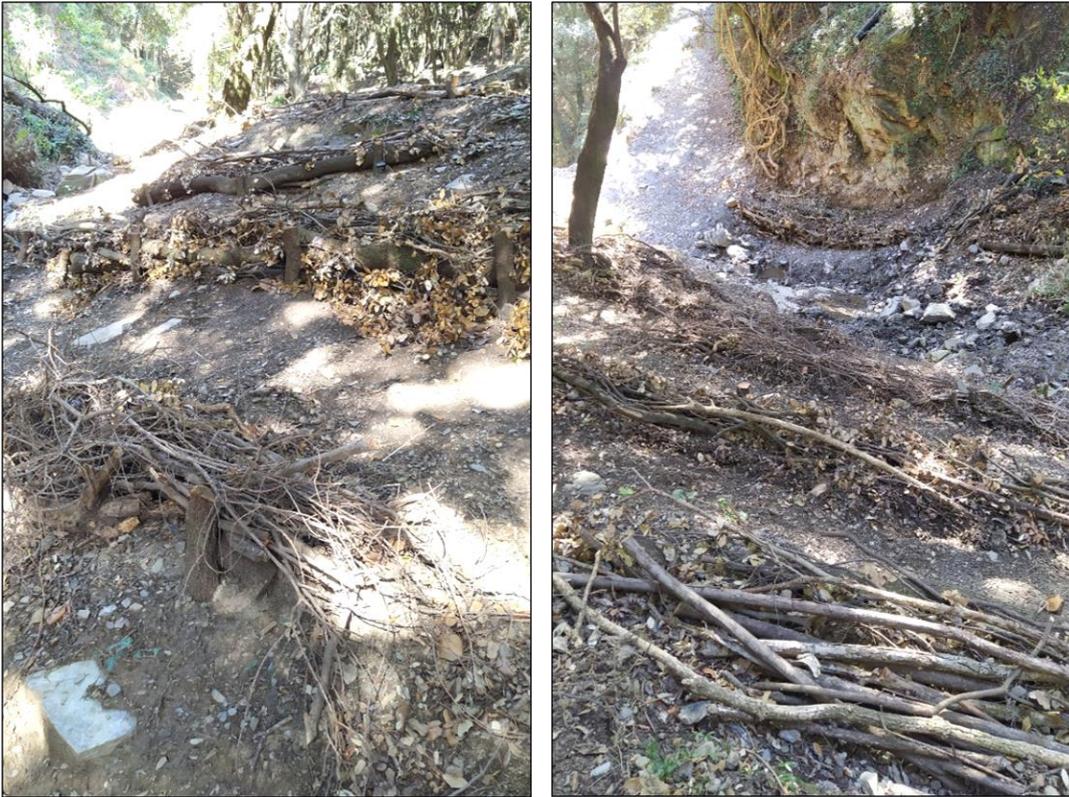
Figura 18. Imágenes del otoño de 2020 de la actuación en el torrente de debajo del camping donde se ven el entramado tipo krainer hecha con los restos del ramaje de la actuación para reducir el efecto de la erosión.

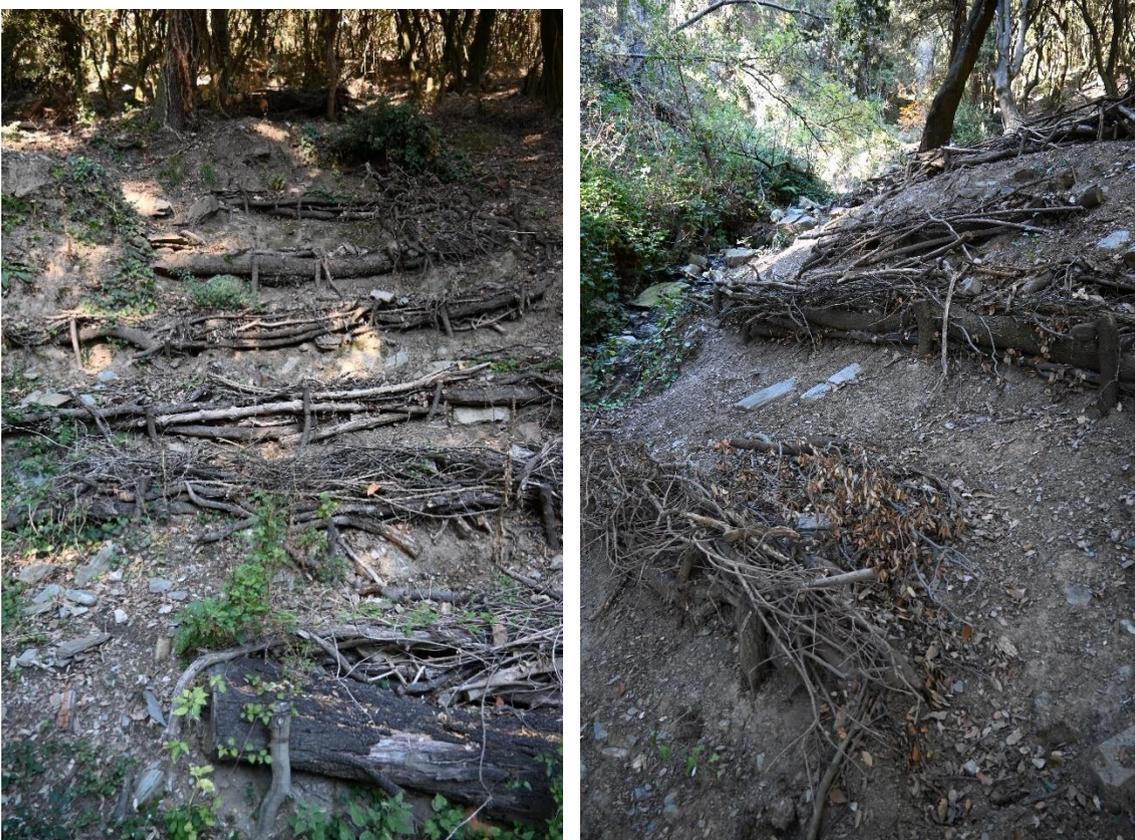
Figura 19. Imágenes del otoño de 2022, donde se aprecia que en los dos años transcurridos no ha habido prácticamente cambios. El recubrimiento del suelo sigue siendo muy bajo.

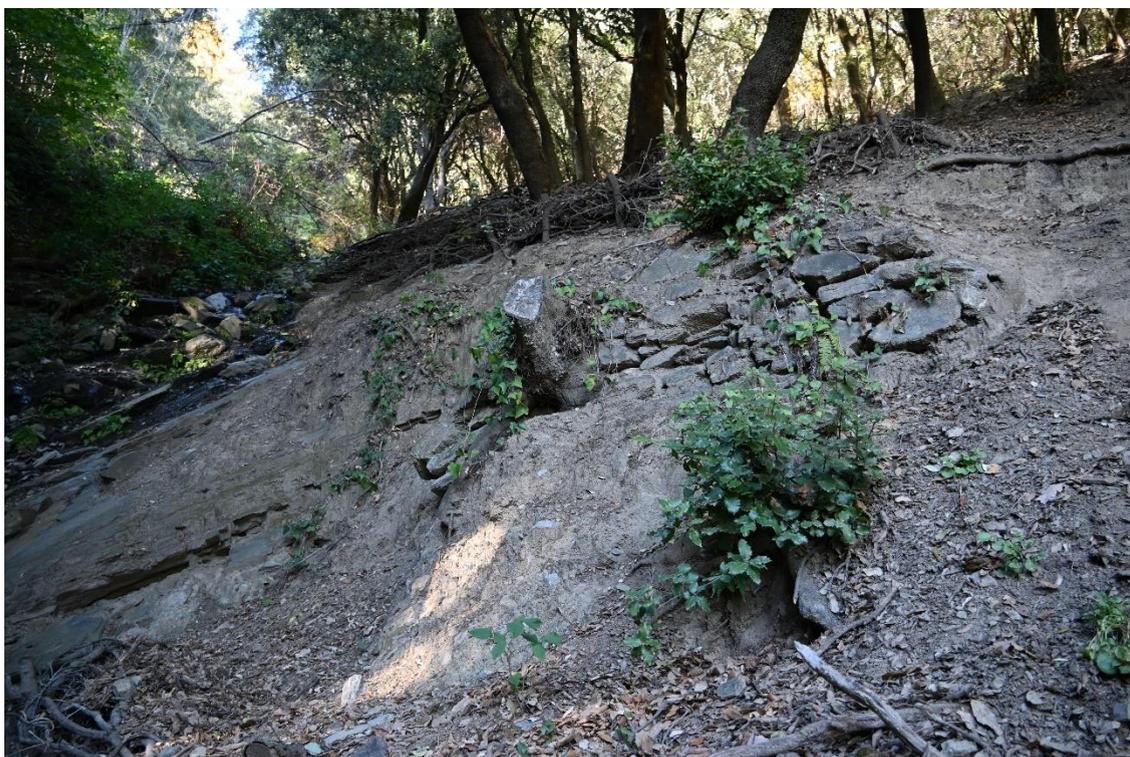
Figura 20. Imagen del otoño de 2022 donde se aprecia que en los dos años transcurridos las cepas de encina tienen rebrotes poco vigorosos, probablemente por la sombra de las encinas adultas y por la sequía persistente en la zona.

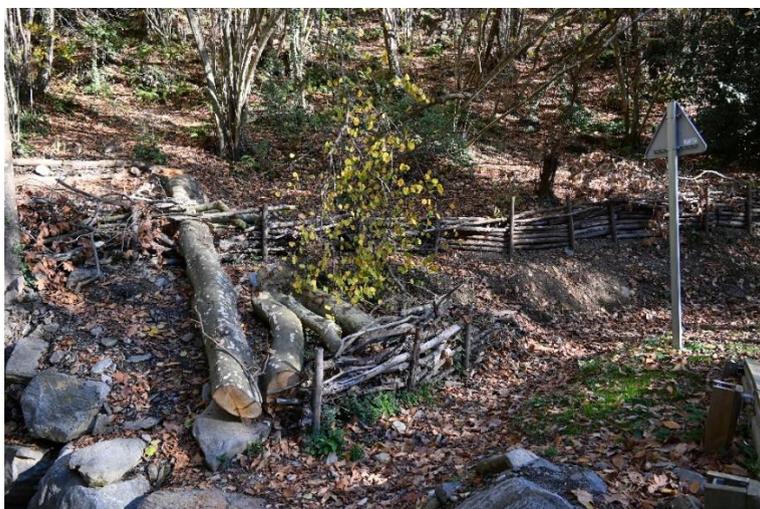
Figura 21. Detalle de los fajinass hecha con ramas y troncos en una de las orillas del cauce restaurado.

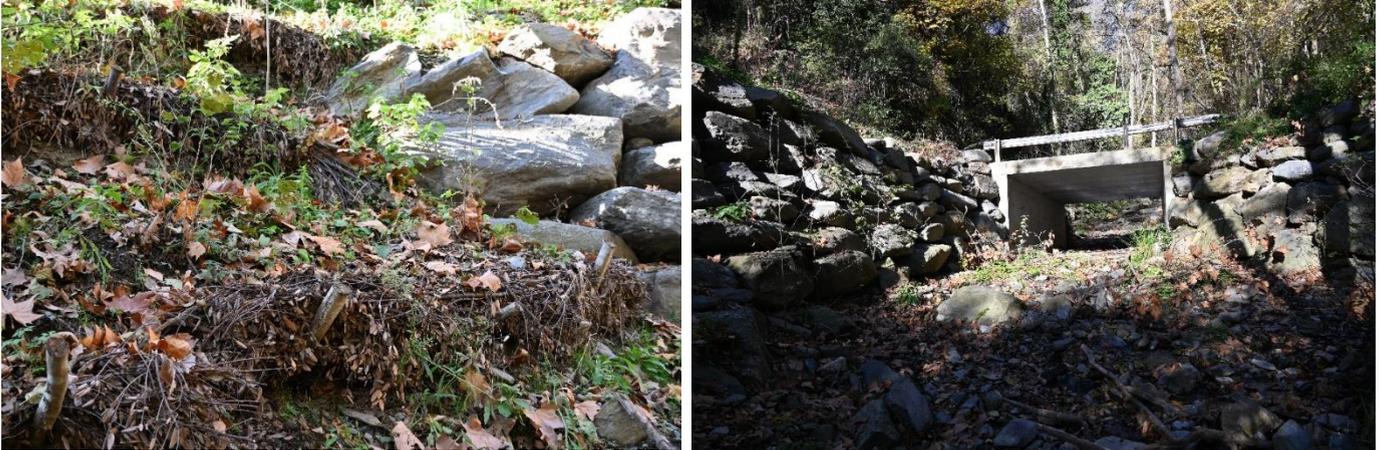
Figura 22. Izquierda. Detalle de una de las fajinas por debajo del puente con plántulas. Derecha. Vista general de la actuación de restauración del cauce desde la parte de debajo del puente.

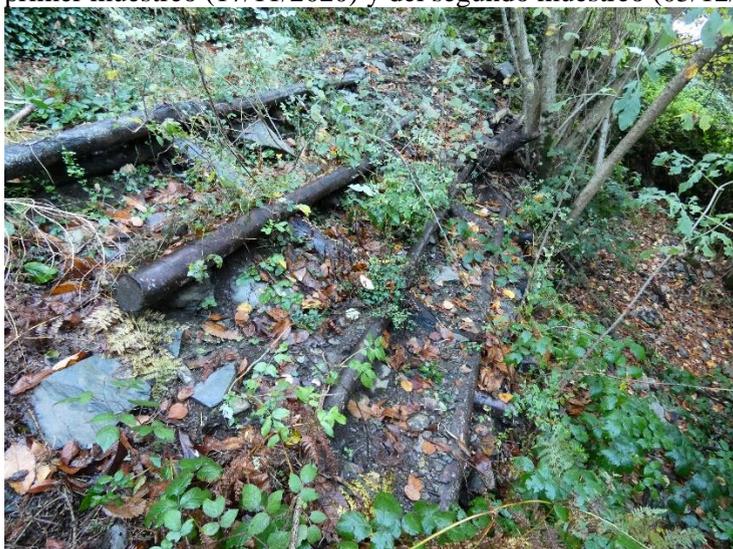
Figura 23. Detalle de una de las fajinas donde ha comenzado el proceso natural de recubrimiento por la vegetación natural.

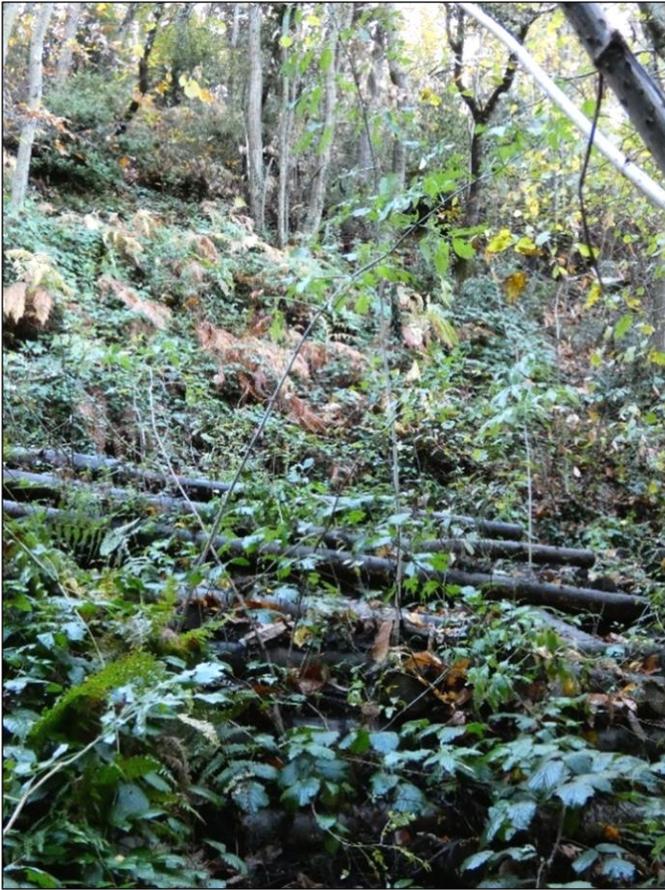
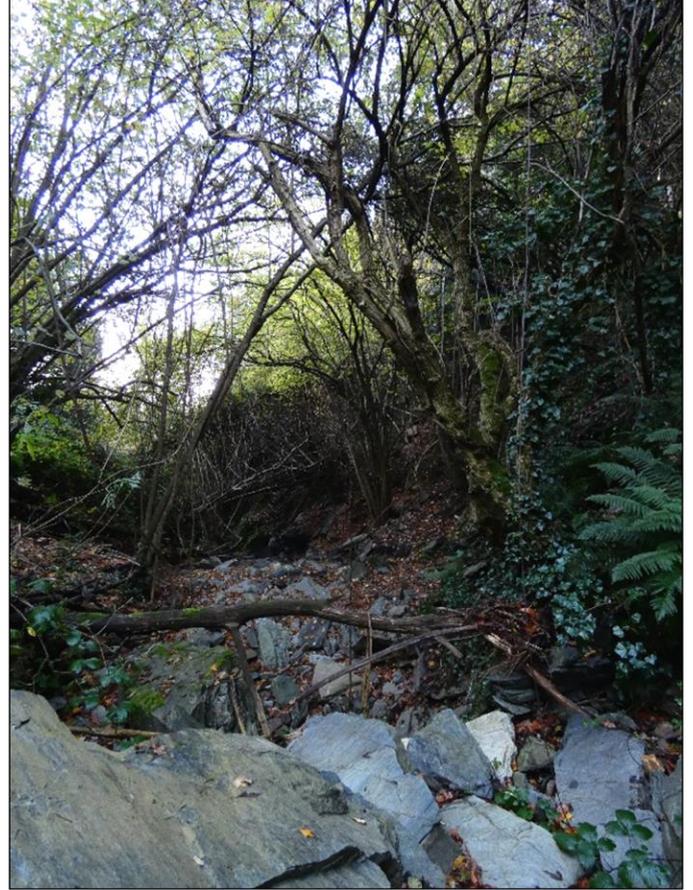
Figura 24. Izquierda. Fajina donde se ven algunos de las plántulas plantadas. Derecha. Aspecto del torrente aguas abajo justo por debajo de la zona de actuación.

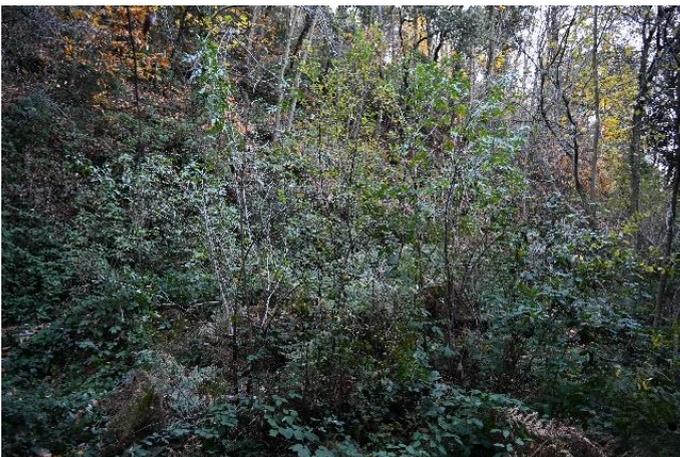
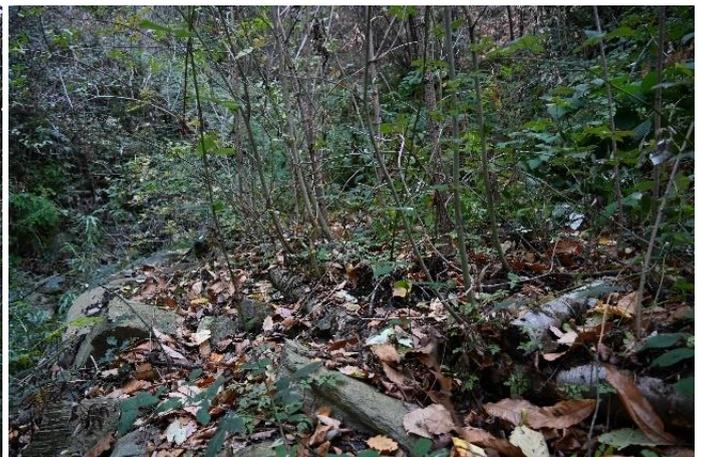
Figura 25. Imagen de detalle de algunos de los pies plantados 2 años después del primer muestreo (otoño de 2022) donde se aprecia que la mayoría tienen un buen porte superando los 2 m de altura.

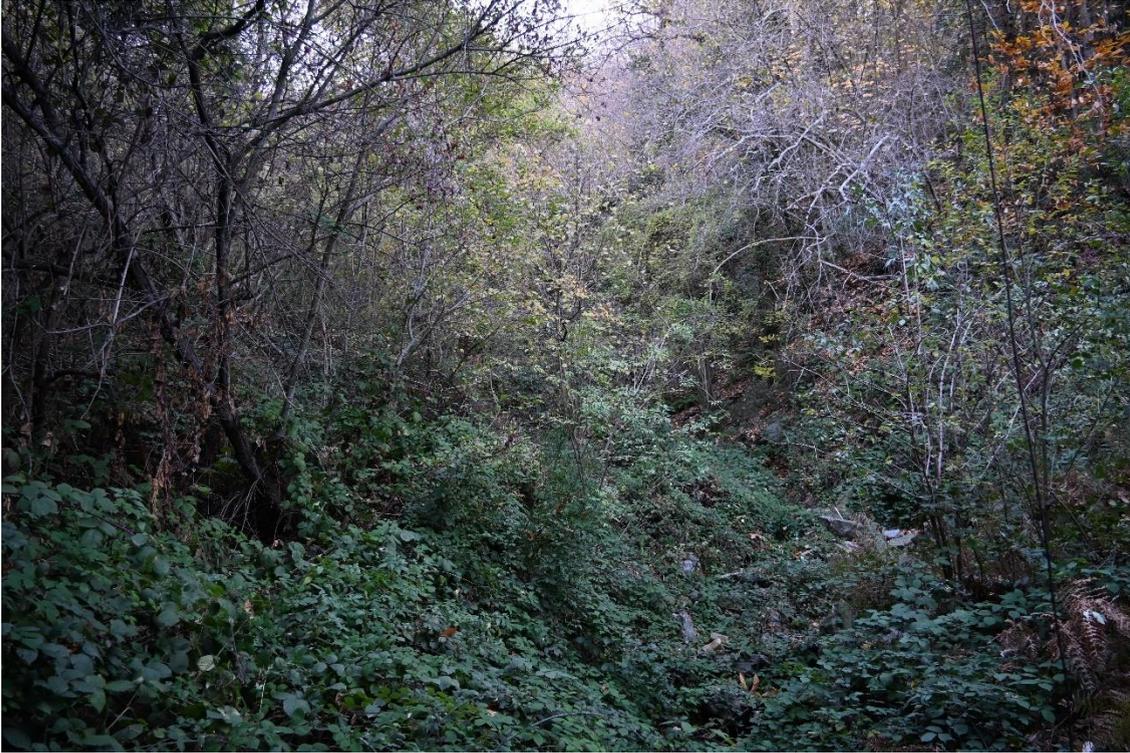
Figura 26. Imagen del cauce y de una de las vertientes donde se aprecia una recuperación muy notable del recubrimiento de la vegetación.

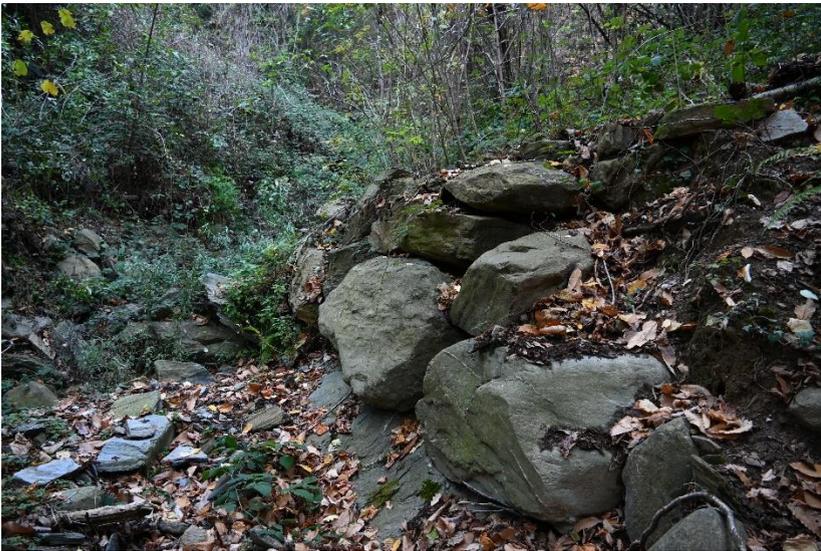
Figura 27. Detalle de uno de los bancales construido con rocas extraídas del mismo cauce.

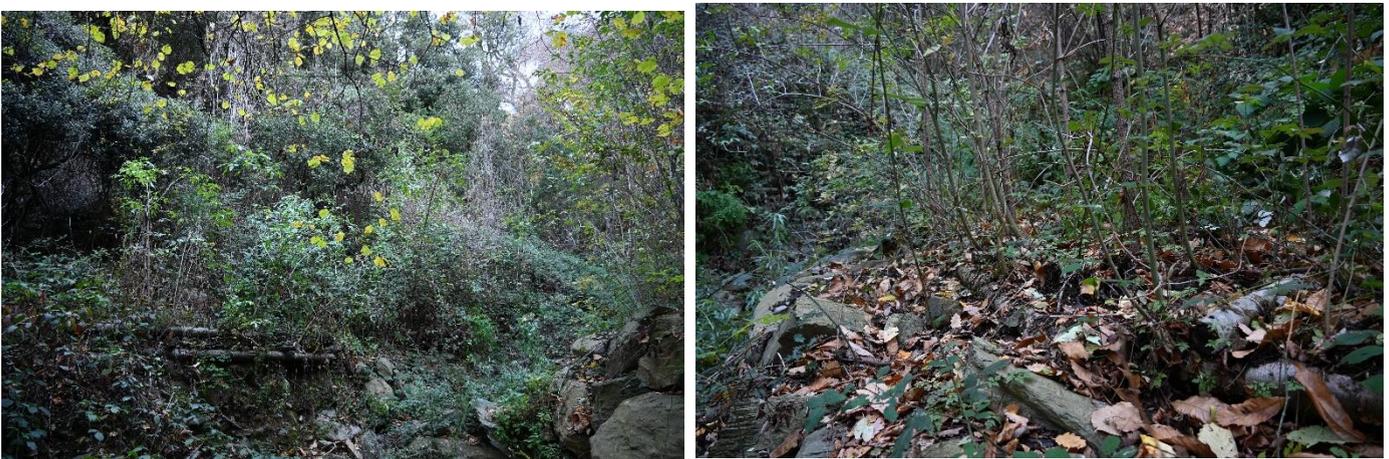
Figura 28. Izquierda. Fajina hecha con troncos donde se las plántulas. Derecha. Detalle de una fajina con algunos vástagos de hasta 4 m de altura.

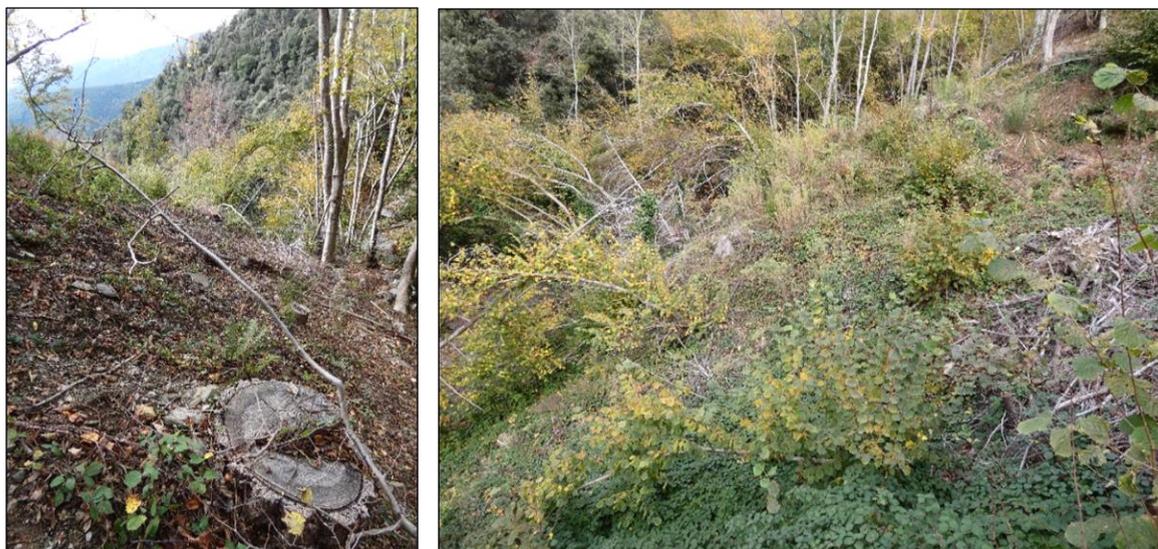
Figura 29. Izquierda (C809) otoño de 2020 donde se observa en primer término una cepa de abeto de Douglas y una muy escasa cobertura de vegetación. Derecha se observa otra zona donde la vegetación recubre una parte importante del suelo.

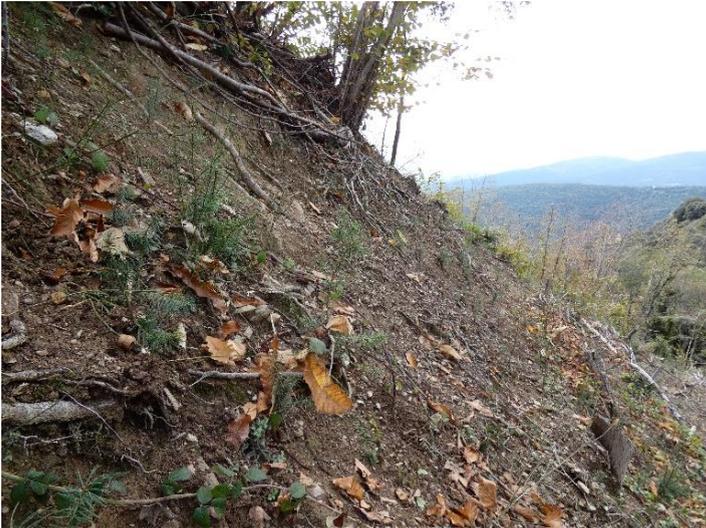
Figura 30. Imagen de otoño de 2020 donde se muestra la fuerte pendiente que la vertiente tiene en algunas zonas y la gran cantidad de superficie sin vegetación. En primer término se ven plántulas de abeto de Douglas.

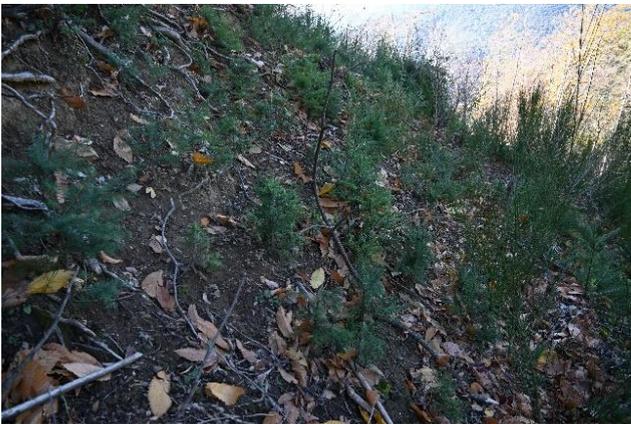
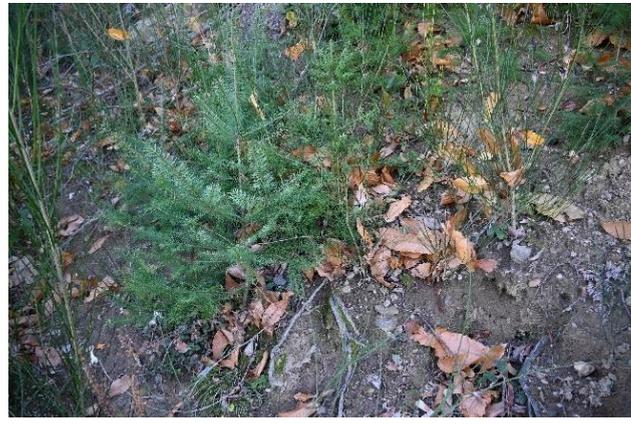
Figura 31. Imágenes del otoño de 2022 donde se muestra la gran cantidad de plántulas de abeto de Douglas que sobreviven. Algunos ejemplares ya tienen una altura notable.

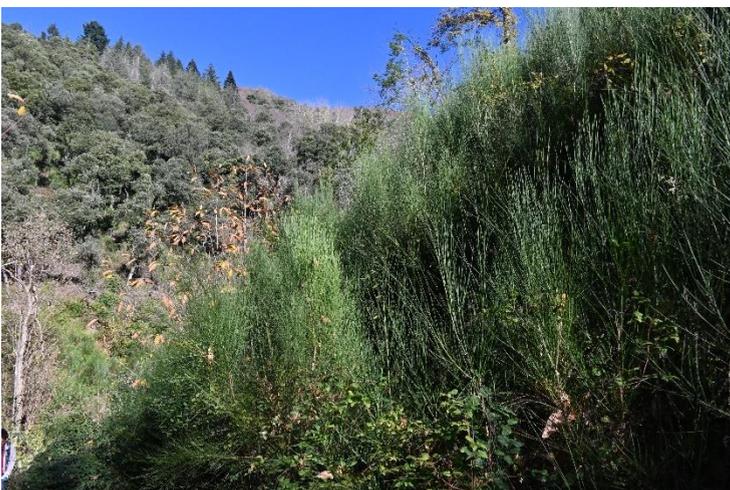
Figura 32. Imagen de otoño de 2022 donde se muestra una zona con un crecimiento vigoroso y elevada densidad de retama.

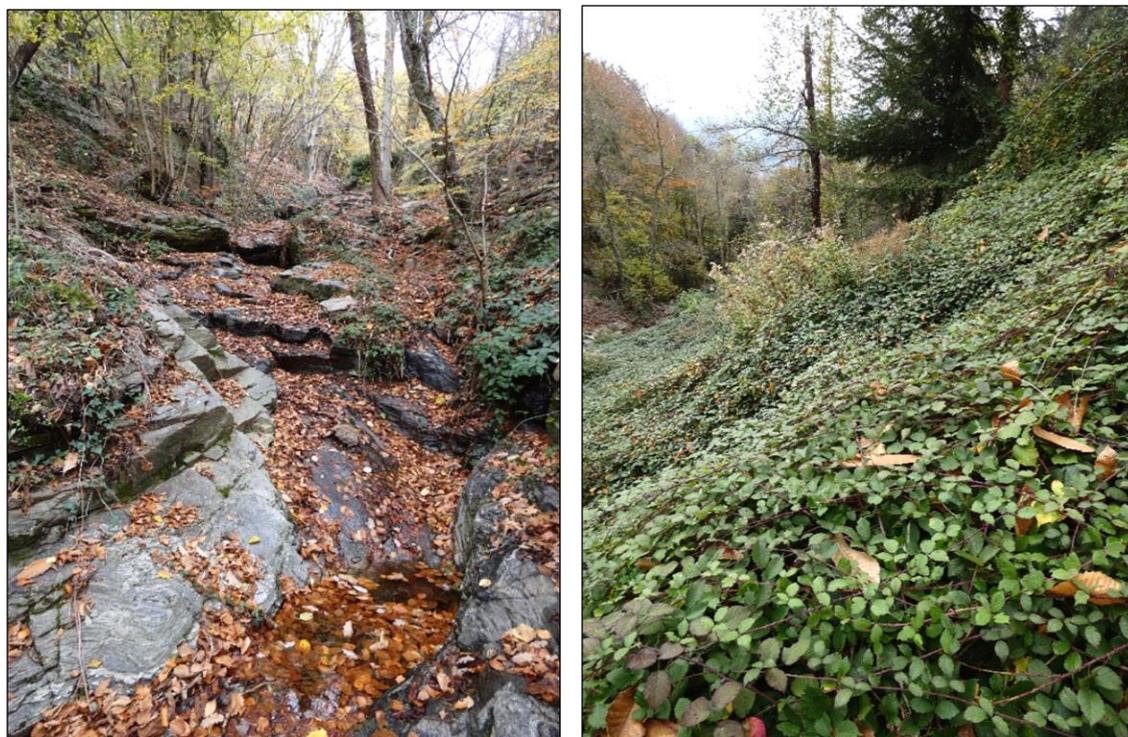
Figura 33. Izquierda: imagen de 2020 del torrente aguas arriba justo por encima de la zona de actuación donde el bosque de ribera presenta un buen estado de conservación. Derecha: aspecto de la zona donde se llevó a cabo la corta en todas partes donde se ha desarrollado una densa y prácticamente continua cubierta de zarzas.

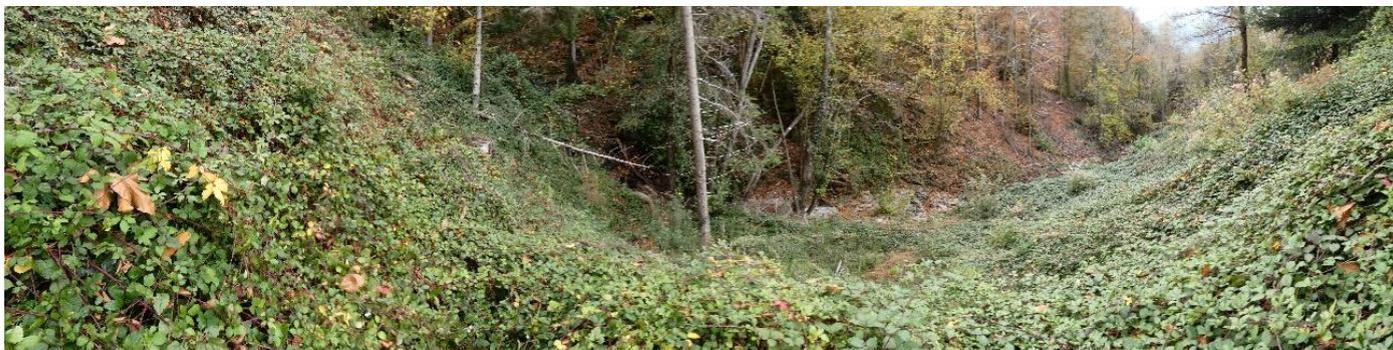
Figura 34. Imagen de 2020 general de la zona de actuación donde ya se veía una alfombra continua de zarza (primer plano) y el hayedo intacto al otro lado del torrente.

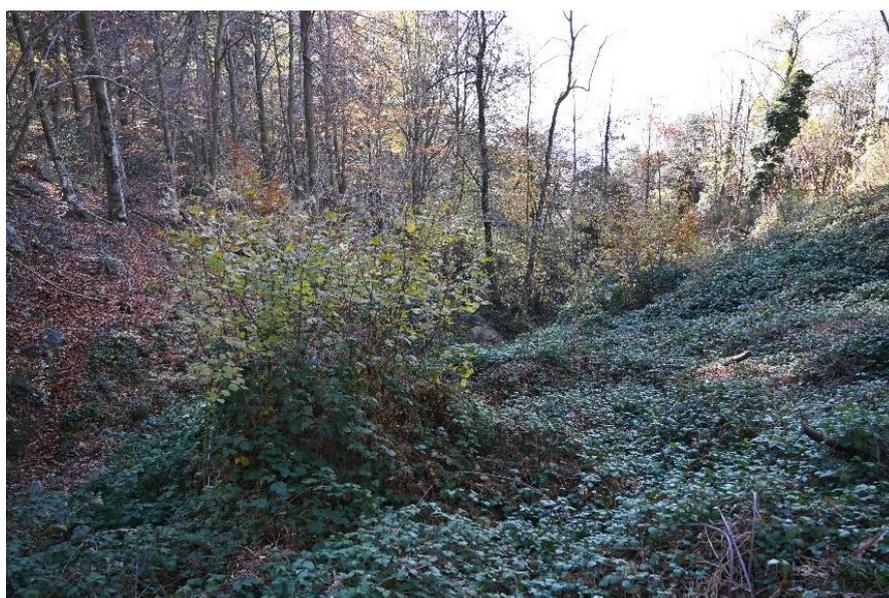
Figura 35. Imagen de 2022 de la zona de actuación donde se ve la misma alfombra de zarza y en primer plano un avellano de rebrote.
